CERTIFICAT DE GARANTIE

SC MONITEL SERV COM SRL

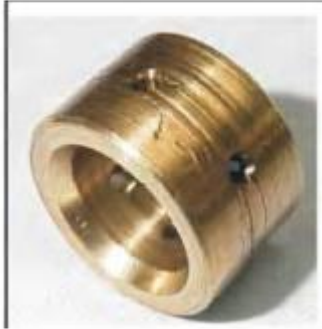
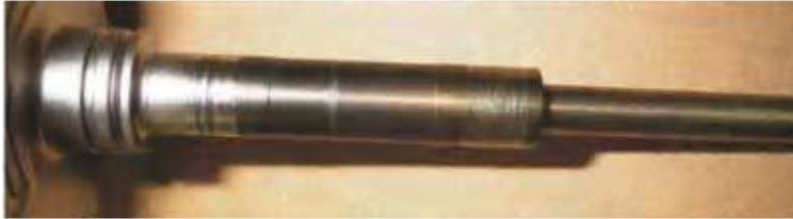
2. Impurități în uleiul motor

Pe bușile și axul turbinei se pot observa caneluri cauzate de impurități din uleiul motor. Aceste impurități

pot ajunge în uleiul motor din cauza:

- Defecțiunii motorului.
- Utilizării uleiului într-un interval mai mare de kilometri decât cel recomandat de producător în cartea tehnică a mașinii.
- Folosirea altor uleiuri decât cele menționate de producătorul autovehiculului.
- Filtrul de ulei deteriorat.
- Defecțiunea supapei (by-pass) din filtrul de ulei.
- În timpul efectuării unor reparații la motor.

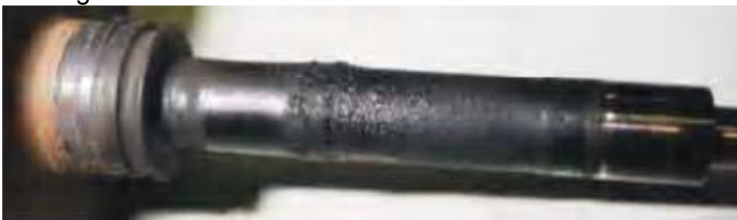
4. Lipsa ungerii

Pe bușile și axul turbosuflantei se pot observa urme de arsuri și schimbarea culorii axului în albastru sau chiar negru. Acestea pot fi cauzate de:

- Înfundarea, fisurarea conductei de ulei.
- Defecțiunea pompei de ulei.
- Nivelul scăzut de ulei în motor.
- Ungere insuficientă.
